Technical *Info*

Distributieriem kit CT 884 K1 / CT 990 K1 en K2, diverse Opel en Saab 2.5 / 2.6 / 3.0 en 3.2 V6

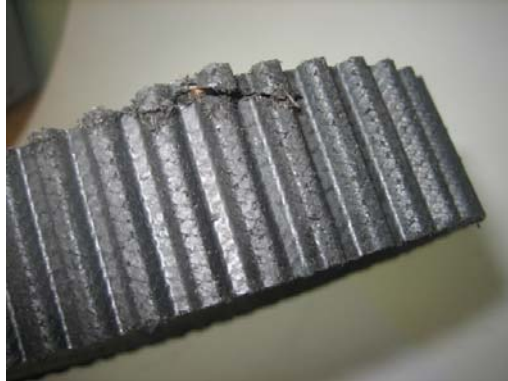
Fig. 1

Na een korte draaiperiode springt de riem over tengevolge van onvoldoende spanning.

De schroef van de omdraipoelie is afgebroken en veroorzaakt een abrupt verlies van spanning.

De standaard fabrieksinstelling van de omdraipoelie met voorgemonteerde schroef mag niet gebruikt worden. De schroeven van beide omdraipoelies moeten met **40 Nm** vastgezet worden volgens het door de fabrikant voorgeschreven **instellingsproces**.
