# Bulletin technique SKF n°60

## VKMA-C 98109 – Instructions de montage

SUBARU Forester, Impreza, Legacy, Outback 1.6, 2.0, 2.5

Appliquer une tolérance correcte entre la courroie et le guide de courroie

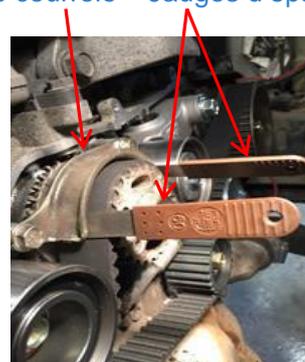
Photo. 1

Guide de courroie    Jauges d'épaisseur

- ✓ Les recommandations d'origine préconisent une tolérance de **1,0 ± 0,5 mm** en utilisant des jauges d'épaisseur (Photo. 1).
- ✓ Une fois la tolérance réglée, serrez les deux boulons à **9,75 Nm** pour éviter les vibrations pendant le fonctionnement du moteur (Photo. 2).
- ✓ Si l'extension de piston ne mesure pas **5,7 ± 0,5 mm**, remplacer le tendeur (Photo. 3)
- ✓ Assurez-vous que le joint torique est présent et au bon endroit avant de monter le tendeur (Photo 4).

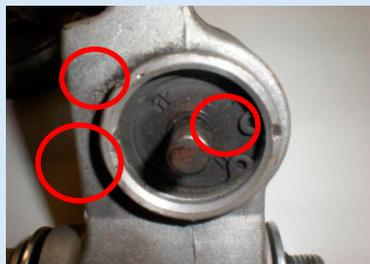
Marques de dents sur le corps du tendeur

Causes probables	Conséquences	Solutions
Tendeur usé	<ul style="list-style-type: none"> <li>✓ Grippage de la poulie du à la surchauffe de la courroie</li> <li>✓ Saut de dents</li> <li>✓ Durée de vie réduite de la nouvelle courroie</li> </ul>	<ul style="list-style-type: none"> <li>✓ Utiliser des outils appropriés</li> <li>✓ Assurez-vous que le guide de courroie est monté avec une tolérance et un couple corrects</li> <li>✓ Suivez les instructions d'origine</li> </ul>

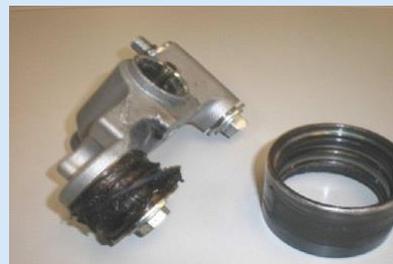
Domages prématurés du galet tendeur

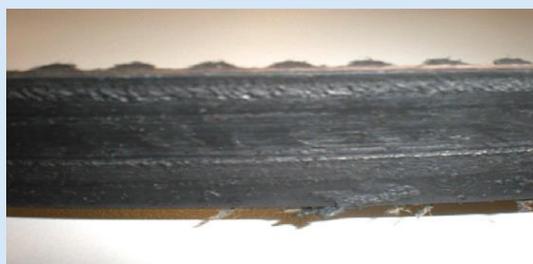
Marques de surchauffe
