Vervanging van de CT 909 K5 tandriem kit voor VW/Audi/Skoda/Seat 1.8 T/2.0 naar de CT 909 K10

(Verandering van hydraulische spanningsdemper naar mechanische spanrol)

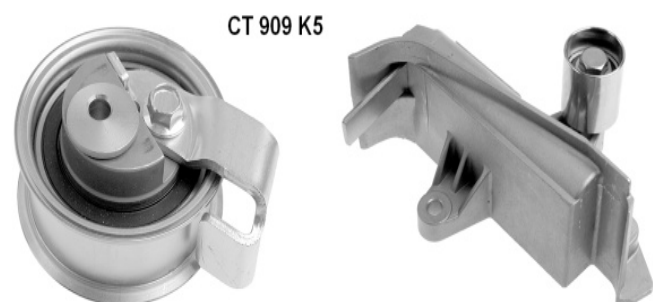
De onderdelen voorzien in de tandriem kit komen niet overeen met de geïnstalleerde versie.

Volgens de OE-fabrikant is er een nieuw spansysteem met een mechanische spanrol voor de relevante voertuigen gespecificeerd in de catalogus. De hydraulische spanningsdemper met de kleine omdraaipeolie werd vervangen door een nieuwe versie met slechts één beugel voor de omdraaipeolie.

Fig. 1
Te vervangen versie

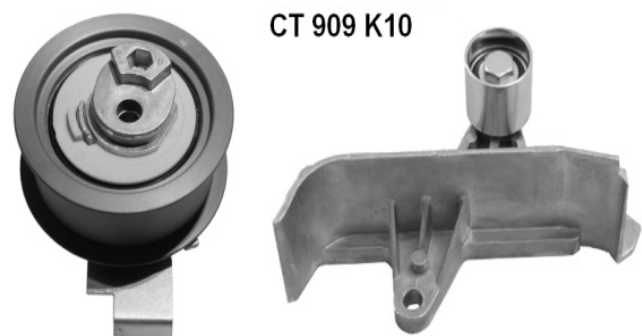
Fig. 2
Nieuw spansysteem

De spanrol moet, na montage van de tandriem en de beugel met de kleine omdraaipeolie, door draaien van de exentriek in wijzerzin, op de markering afgesteld worden. Na 2 keer doordraaien van de motor moet de instelling gecontroleerd worden. Zet de moer van de spanrol vast tot 23 +/- 3 Nm.
