# Bulletin technique SKF n°60

## VKMA-C 98109 – Instructions de montage

SUBARU Forester, Impreza, Legacy, Outback 1.6, 2.0, 2.5

Appliquer une tolérance correcte entre la courroie et le guide de courroie

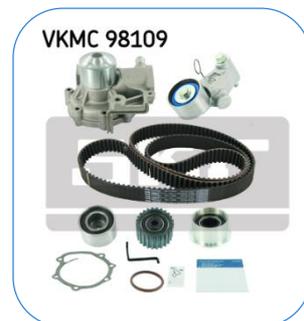
N° OE: Courroie de distribution: 13028-AA181, 13028-AA230, 13028-AA231  
Galet tendeur: 13033-AA040, 13033AA050

En raison de la conception unique du système de distribution du moteur Subaru, une attention particulière doit être apportée au guide de courroie après le remplacement de la courroie de distribution

- ✓ Les recommandations d'origine préconisent une tolérance de **1,0 ± 0,5 mm** en utilisant des jauges d'épaisseur (Photo. 1).
- ✓ Une fois la tolérance réglée, serrez les deux boulons à **9,75 Nm** pour éviter les vibrations pendant le fonctionnement du moteur (Photo. 2).
- ✓ Si l'extension de piston ne mesure pas **5,7 ± 0,5 mm**, remplacer le tendeur (Photo. 3)
- ✓ Assurez-vous que le joint torique est présent et au bon endroit avant de monter le tendeur (Photo 4).
